TECHNICAL EXPERTISE OF ECCENTRIC SHAFT DESTRUCTION AND DEVELOPMENT OF THE TECHNOLOGICAL PROCESS FOR REPAIR OF THE SHAFT OF THE SMD111 JAW CRUSHER

ТЕХНИЧЕСКАЯ ЭКСПЕРТИЗА РАЗРУШЕНИЯ ЭКСЦЕНТРИКОВОГО ВАЛА И РАЗРАБОТКА ТЕХНОЛОГИЧЕСКОГО ПРОЦЕССА РЕМОНТА ВАЛА ЩЕКОВОЙ ДРОБИЛКИ СМД111

Аннотация: В данной статье проведена техническая экспертиза дефектов эксцентрикового вала щековой дробилки СМД111 на АГМК. В соответствии с выявленными дефектами, на основе фотоматериалов была составлена дефектная ведомость. В работе предложен технологический процесс восстановления поверхностей детали на АГМК.

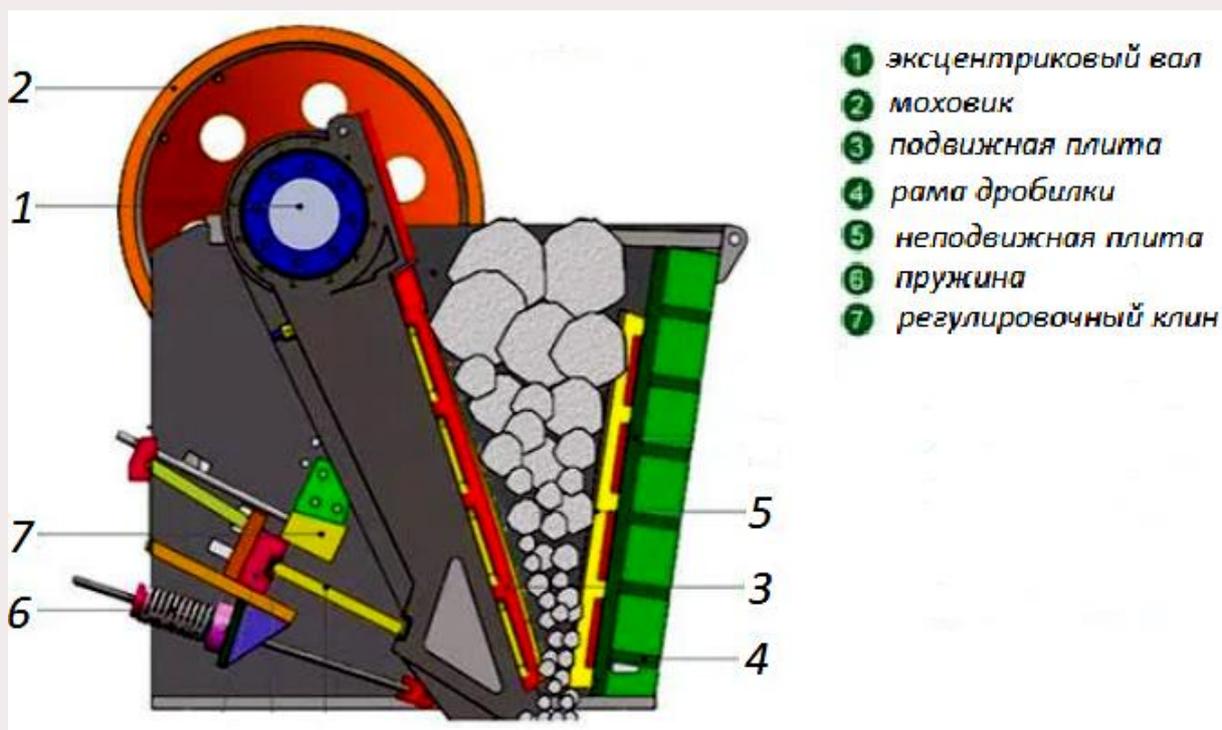
Щековые дробилки главным образом используются для крупного и среднего дробления горных пород (рисунок 1). Щековые дробилки делятся на два типа:

1. С простым движением щеки (траектория движения окружность).
2. Со сложным движением щеки (ось качания с эксцентриситетом траектория эллипс).

Рисунок 1. Схема щековой дробилки

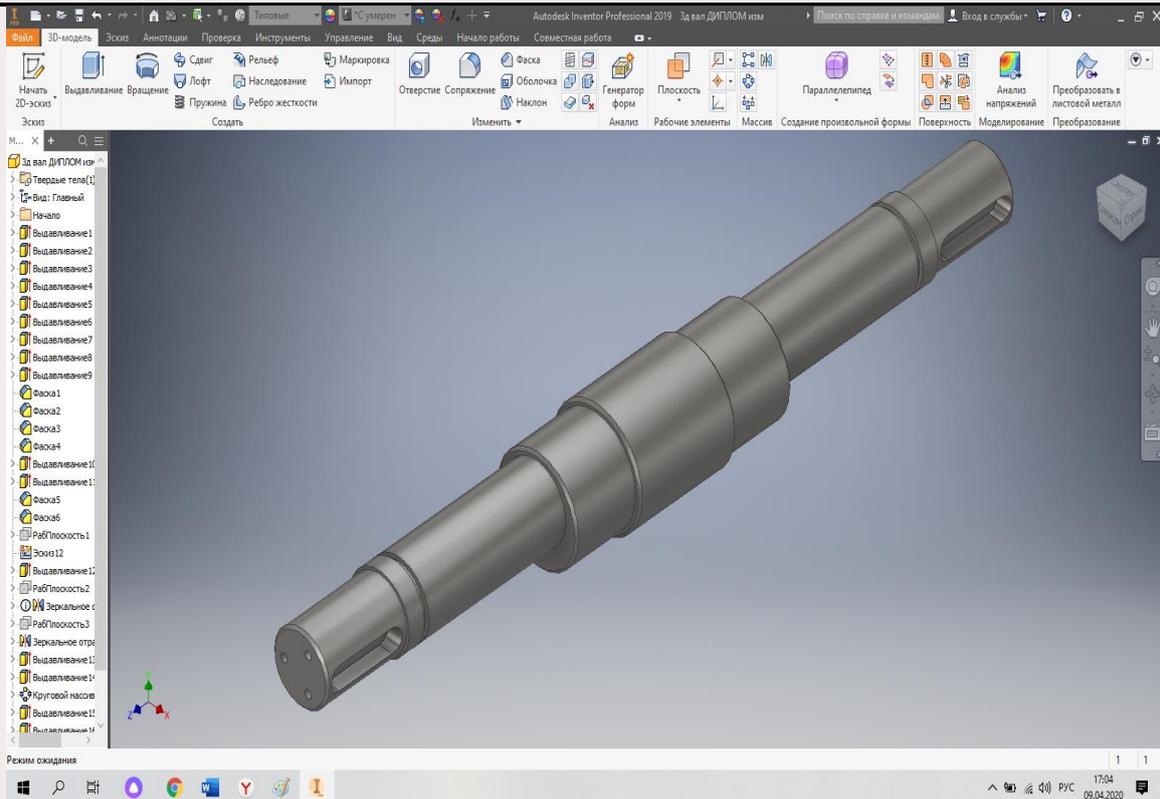
С помощью «Autodesk Inventor» построена 3D модель эксцентрикового вала щековой дробилки (рисунок 2).

Рисунок 2. 3D модель эксцентрикового вала щековой дробилки

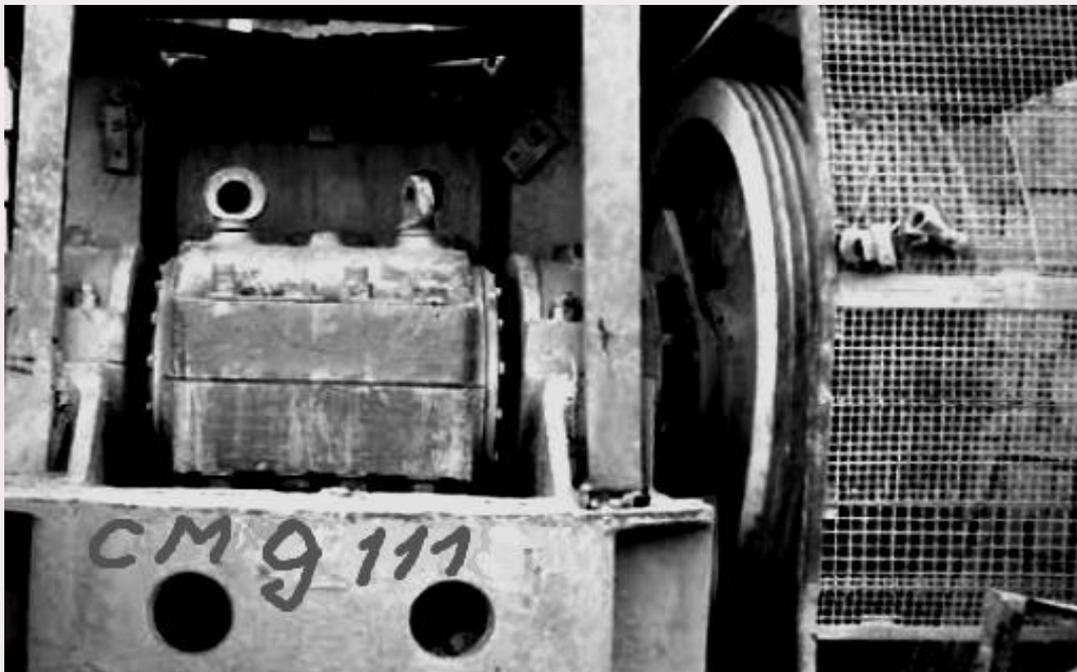
Для анализа причин возникновения аварийной ситуации при потере работоспособности эксцентрикового вала щековой дробилки СМД111 (рисунок 3) на АГМК была создана экспертная комиссия из специалистов ремонтно-механического цеха.

Рисунок 3. Общий вид щековой дробилки СМД111 после аварии

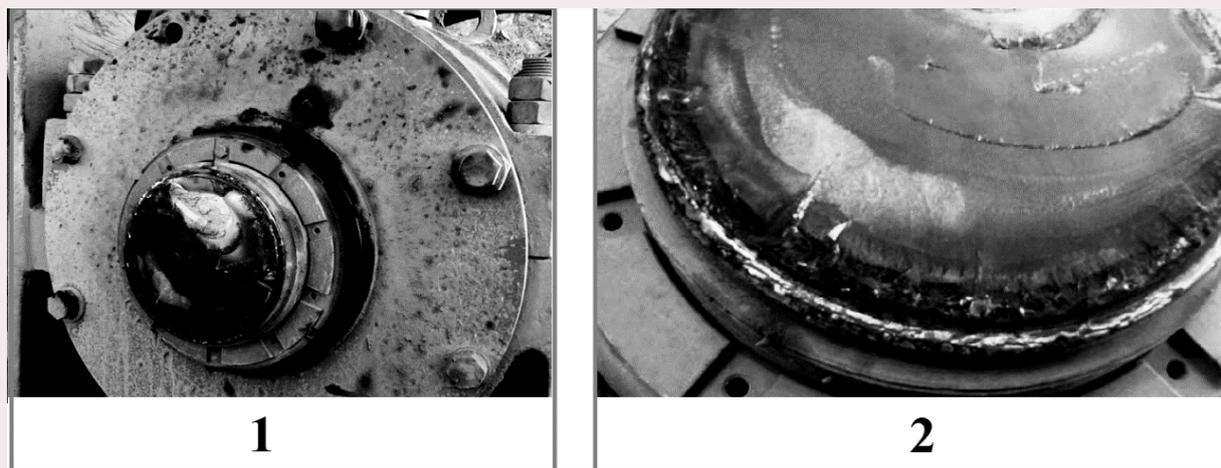
Исходя из приведенной выше таблицы, можно сделать вывод, что ресурс эксцентрикового вала был полностью выработан, поэтому и произошла аварийная ситуация. Дробилка до аварии была в рабочем состоянии, после очередного включения без нагрузки произошло разрушение шпоночного соединения эксцентрикового вала со шкивом. Основная поломка пришлась на шпонку. Шкив в месте соединения с валом отломился. Для проведения дальнейшего анализа полученных дефектов, экспертами были сделаны фотографии полученных разрушений (рисунок 4). В изучении дефектов эксцентрикового вала принимал участие автор этой работы.

1 – общий вид места разрушения вала; 2 – фотография дефекта усталостного разрушения шпоночного соединения вала

Рисунок 4. Полный вид разрушения эксцентрикового вала

Дальнейший экспертный анализ дефектов был проведен после разборки узла эксцентрикового вала. Был осуществлен визуальный осмотр и техническая дефектоскопия сопрягаемых поверхностей эксцентрикового вала [2, 3].

- большие нагрузки из-за попадания не дробимых материалов;
- агрессивная среда, в виде осадков и попадания грязи пыли в узлы дробилки;
- перепад температур в процессе эксплуатации, так как дробилка работала в условия жаркого климата республики Узбекистан;
- тяжелые нагрузки на подшипники и соответственно механическое воздействие на посадочные поверхности под подшипниками;
- недостаточное количество смазки.

Соответственно выявленным воздействиям происходит возникновение усталостных трещин, ухудшение качества поверхностей, изломы.

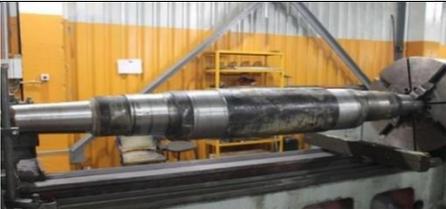
В следующем этапе эксцентриковый вал устанавливается на токарный станок марка ДИП 500.
3

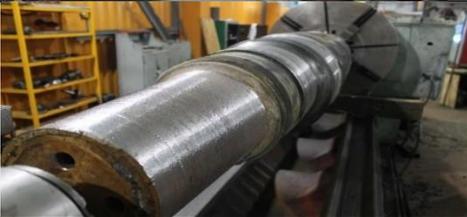
Затем начинается протачивание посадочные места эксцентрикового вала под наплавку.
4

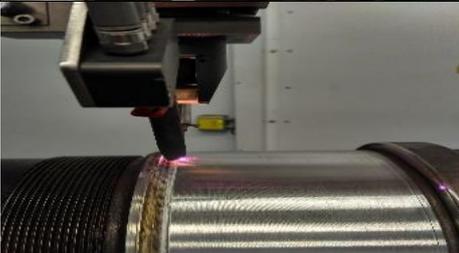
После протачивание вала, наплавляется посадочные мест эксцентрикового вала.
5

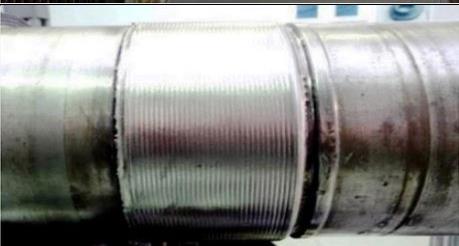
Эксцентриковый вал после наплавки.
6

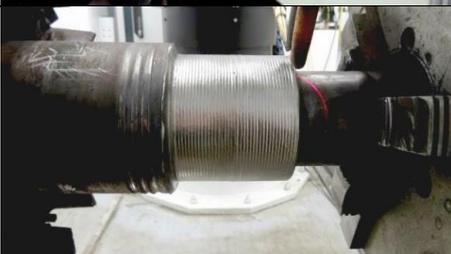
В следующем этапе протачиваются посадочные поверхности вала, учитывая необходимые размеры и диаметры
7

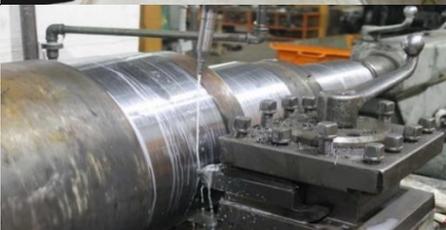
Проводятся токарные обработки посадки на вал

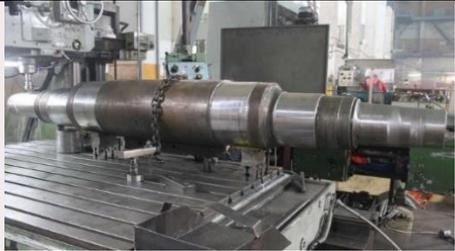
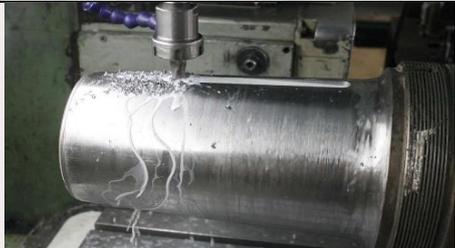
Эксцентриковый вал устанавливается на фрезерно расточной станок и изготавливается шпоночный паз на, резьбовые отверстия на валу.

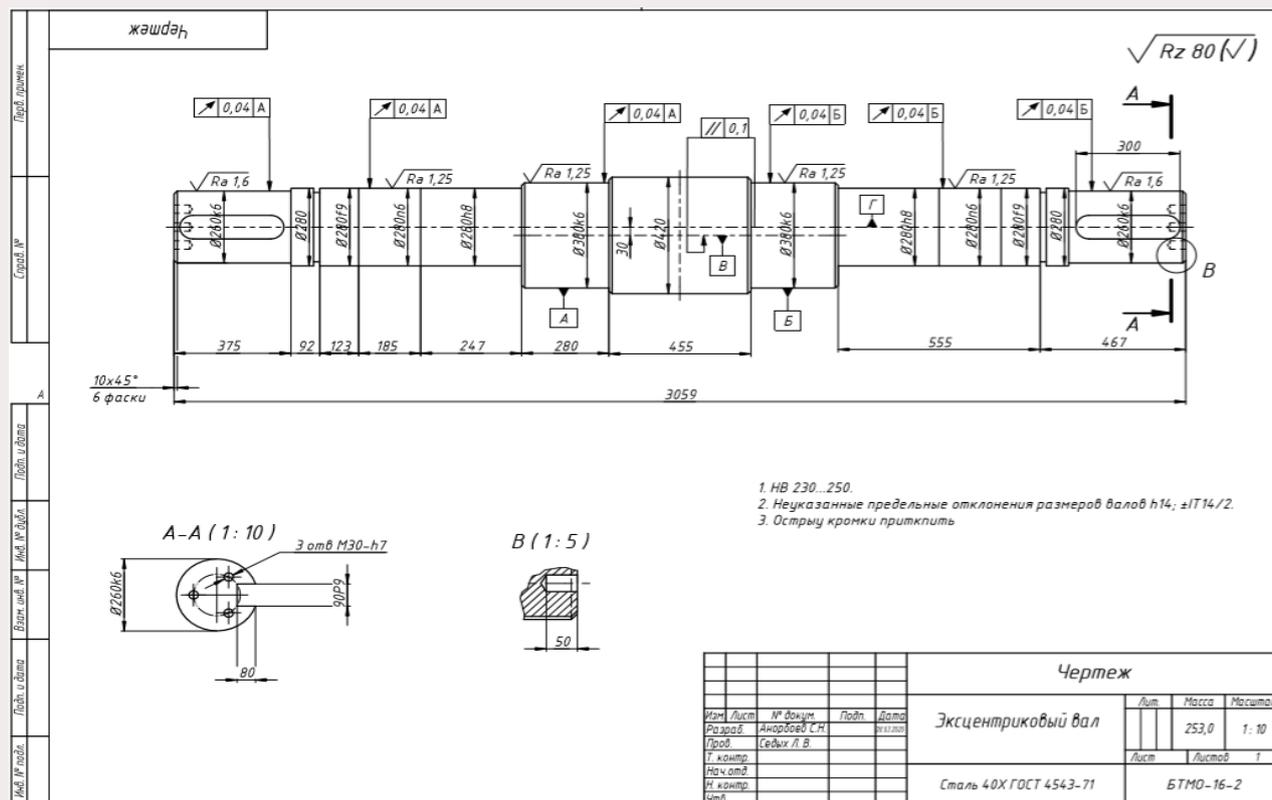
Чертеж эксцентрикового вала щековой дробилки СМД111 предложен на рисунке 5.

Рисунок 5. Чертеж детали «эксцентриковый вал»
